Medienanlass

Chur, 23. September 2009

Instandsetzung Langwieserviadukt

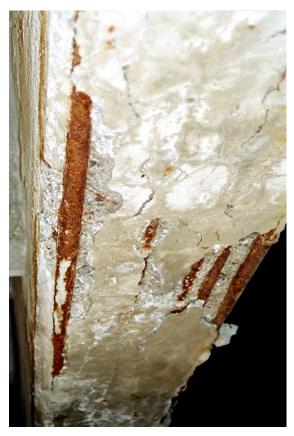
- Im Bereich des Bogenfundamentes auf Seite Langwies wurden grosse, durch den Sapünerbach verursachte Hangerosionen festgestellt. Das Erdmaterial vor dem Bogenfundament war 5 – 6 m tief abgetragen, was die Stabilität der Bogenfundation und der beiden angrenzenden Pfeiler im Abhang Seite Langwies bedrohte.
- Die Längsträger des Viaduktes waren stark beschädigt. Grossflächige Bereiche der Trägeruntersicht wiesen freiliegende und korrodierende Armierungseisen sowie Betonschäden auf.

Bild 1: Beschädigter Brückenträger und Armierungseisen vor der Instandsetzung

Die Ursache der Schäden an der Tragkonstruktion lag in der durch die Bewitterung ausgelöste Korrosion der Armierungseisen im Beton. Anfangs des 20. Jahrhunderts konnte mit den damaligen technischen Hilfsmitteln noch nicht die gleiche Betonqualität erzielt werden, wie dies heute bei sorgfältiger Bauweise möglich ist. Das hatte zur Folge, dass die tragenden Armierungseisen mit der Zeit zu rosten begannen.

Die Reparatur der beschriebenen Betonschäden hat immer zum Ziel, die Armierungseisen wieder in einen gesunden Betonverbund einzubinden und den weiteren Zutritt von Wasser bis zu den Armierungseisen zu verhindern oder zumindest sehr stark zu vermindern.

Für diesen Zweck wurde eine neue Schicht aus 3 – 4 cm Spritzbeton aufgebracht. Bei dieser Bauweise ist ganz speziell darauf zu achten, dass die lediglich 3 – 4 cm dicke Spritzbetonschicht unter optimalen äusseren Bedingungen aushärten kann. Aus diesem Grund wurde das Arbeitsgerüst am Langwieserviadukt mit einer winddichten Verkleidung versehen. Damit können eine direkte Sonnenbestrahlung und eine schnelle Austrocknung des Spritzbetons durch Zugluft verhindert werden.
